NÁVRH

Reštaurovanie vstupnej brány do ZM v Michalovciach

Zo začiatku 19-tého storočia

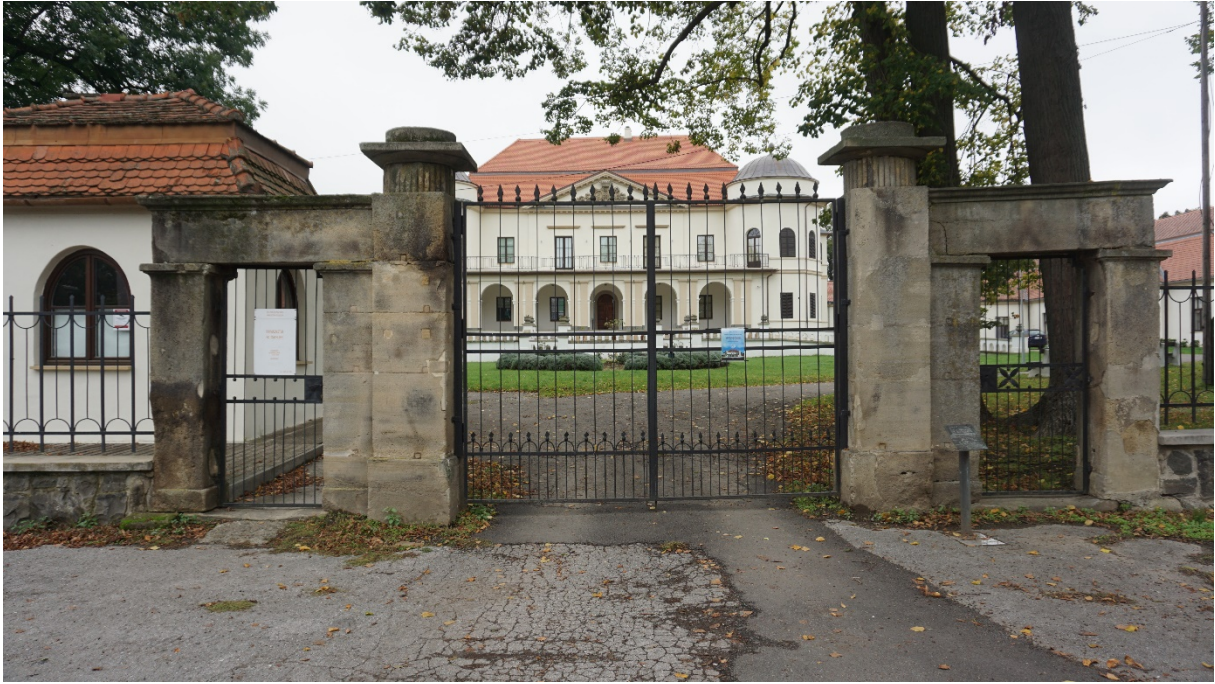
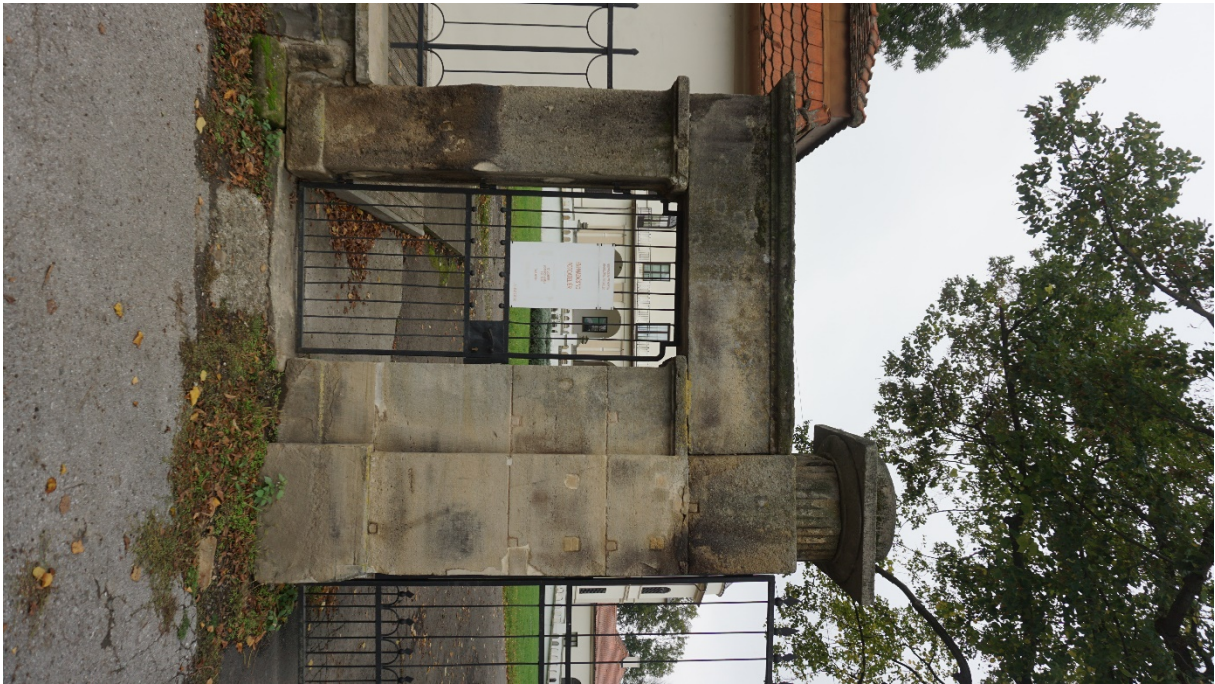
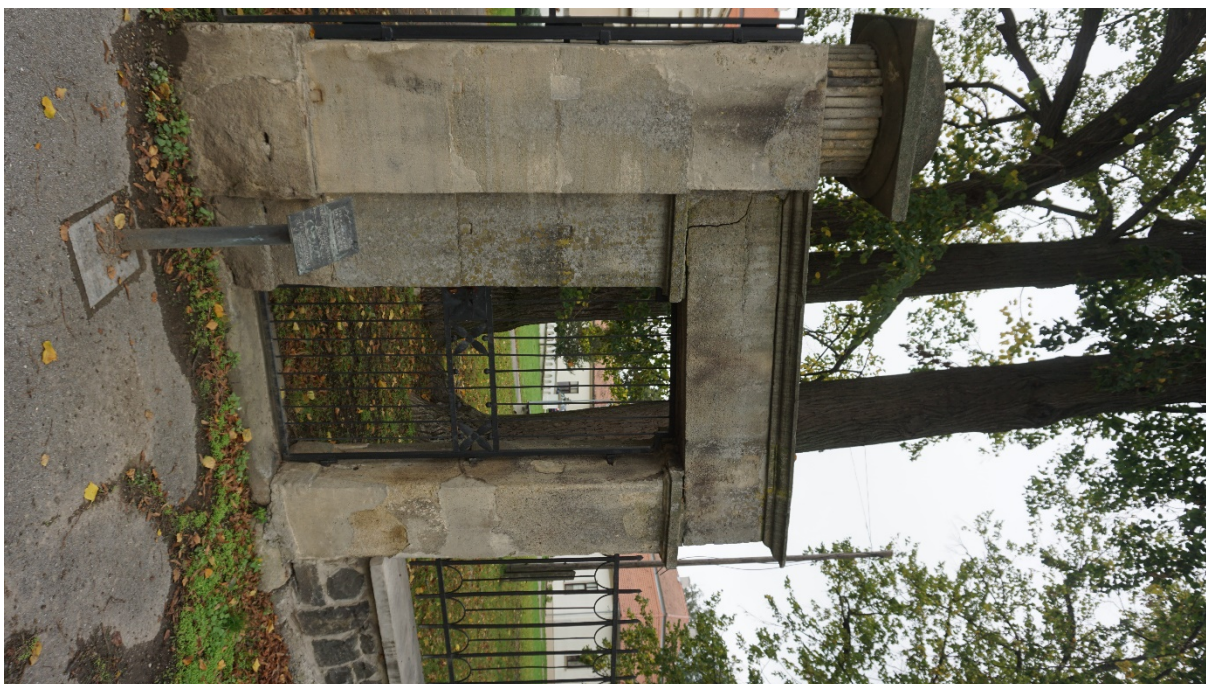
Brána je ťažko poškodená poveternostnými a mechanickými vplyvmi, niektoré segmenty sú zlomené, prelomené kusy narúšajú celkovú statickú odolnosť brány.

Je zničený, v percentuálnom vyjadrení medzi 65-100%, na každom segmente ináč, vid' nákres, plus zlomené kusy.

Každé krídlo brány pozostáva zo 20-tich kamenných segmentov, viac či menej poškodených. Budú v správe označené pohľadovo na múzeum, teda L 1-20, P 1-20 aby sme vedeli zladiť fotografiu s nákresom. Všetky nežiadúce predmety z brány odstraníme (pošt. schránka, držiaky na zástavy atď.)

Popis poškodení podľa čísel a označenia ľavá strana

L1- zjavne poškodený na celej ploche

L2- poškodený na 80% plochy, viditeľné plomby nesúvisiace s prírodným kameňom

L3-poškodenie na 60% plochy, nanesená kameninové terazzo

L4-hlavica obitá na rohoh

L5- prekladový kus poškodený poveternostnými podmienkami, sú vidieť iba malé poškodenia

L6-krycia doska prekladového kusa obitá na rohoh, zvetralá na 90% plochy

L7- hlavica obitá

L8-poškodený iba mierne, sú vidieť iba malé poškodenia

L9-Viditeľné plomby

L10- dopĺňaný materiál(zrejme zmes betónu a kameniny)

L11-zvetralý, vcelku dobrej kondície

L12-Zvetralý, odrazený veľký kus hrany

L13-zvetralý, jasné stopy po nárazoch áut, z dvora ryha po el. vedení

L14-zvetralý, poškodený od áut, neodborné plomby po doplnení chýbajúcich častí, z dvora ryha po el.vedení, 90% pošk. plochy

L15-zvetralý, plomby 100% pošk. plochy

L16-zvetralý, plomby 100% pošk. Plochy

L17-zvetralý, plomby 70% pošk. Plochy

L18,L19,L20- najviac poškodená súčasť brány, ozdobná hlavica, veľmi zvetralá, nesie známky aj veľkého mechanického poškodenia, mám zato, že v minulosti, musela byť spadnutá alebo iným spôsobom ako odborným demontovaná.

Popis poškodení podľa čísel a označenia pravá strana

P1-celkom zničený pôvodný kus, nahradený betónom

P2-zvetralý, zničený mechanicky, plomby, zjavné statické porušenia

P3-vcelku zachovaný, ako jediný kus z pravej strany brány

P4-hlavica zvetraná

P5- prekladový kameň zničený statickou poruchou na pravej strane, zvetralý, zlomený

P6-krycia doska prekladu zvetraná na 100% plochy

P7-hlavica zlomená statikou

P8-zvetralý, plomby 75%plochy

P9-zvetralý, plomby 75% plochy

P10-zvetralý, dopĺňaný betónom, plomby 75% plochy

P11-zvetralý, chýbajúce časti, 75% plochy

P12-doplnené betónom, chýbajúce časti 75%plochy

P13-zvetralý, mechanicky silno poškodený, plombovaný, z dvora ryhy po el. vedení až po P17

P14-platí to isté ako u P13 až po P17

P18,P19,P20- platí to isté ako na ľavej strane

- rozobratie pomocou klinovej techniky
- ručné opracovanie
- dosekanie chýbajúcich častí a tvarov
- chemická imregnácia na zničenie koreňov rias a machov
- vytvorenie nového základu na statické zabezpečenie
- montáž opravených segmentov do pôvodného stavu
